# 拉萨高新区海亮世纪新城“4·10”燃气轰燃事件调查报告

2025年4月10日18时53分,拉萨高新区海亮世纪新城(别名:海亮一期/河畔家园)117栋1单元301室发生燃气泄漏轰燃事件,造成5人轻伤,部分房屋、车辆受损,直接经济损失约118.09万元。

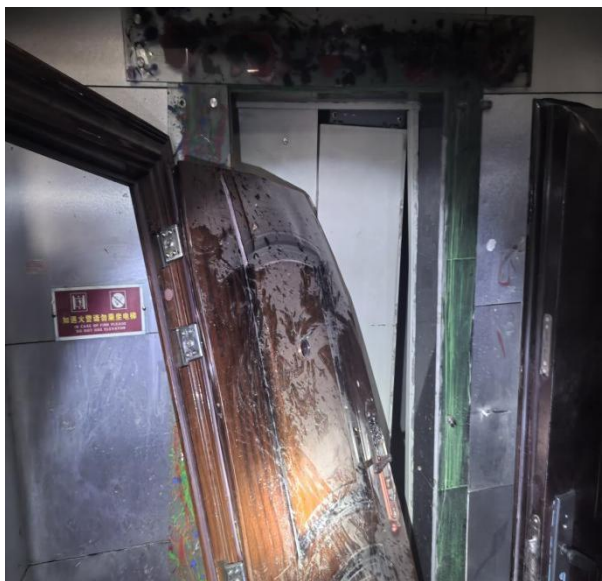
（1）117 栋 1 单元 301 室入户防盗门（外开式）连同门套已完全脱离墙体，防盗门由室内向室外呈凸状形变；302 室防盗门由室外向室内呈凹状形变。

图 1-1 117 栋 1 单元 301 室入户防盗门轰燃后现场照片

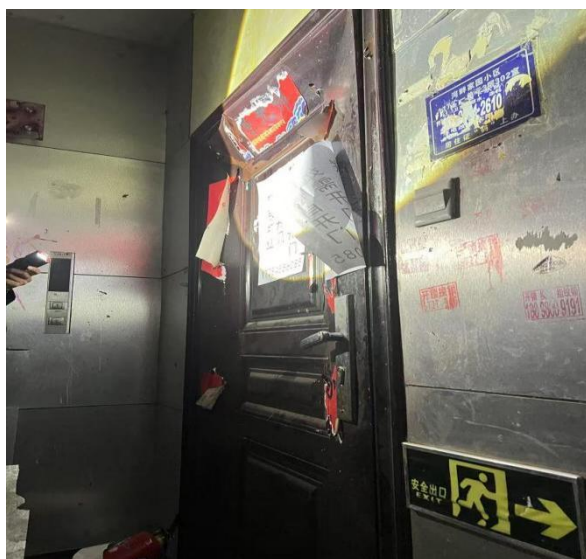
图 1-2 117 栋 1 单元 302 室入户防盗门轰燃后现场照片

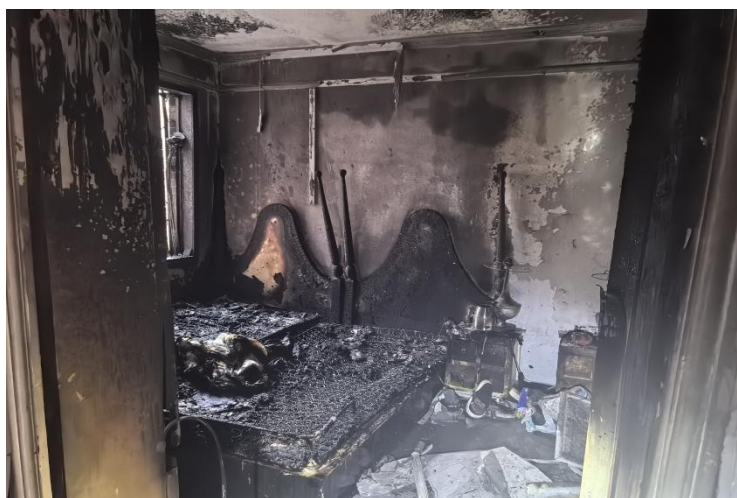
(2) 117 栋 1 单元 301 室有 2 间卧室，分别布置在户内东侧，南北贴邻，2 间卧室中间设置了隔断柜，室内呈现过火痕迹，尤其北侧卧室过火最严重，隔断柜自中间呈裂口状，衣物等物品散落在地面，厨房一台单孔灶具，表面存在过火痕迹。

图 1-3 117 栋 1 单元 301 室北侧卧室轰燃后现场照片

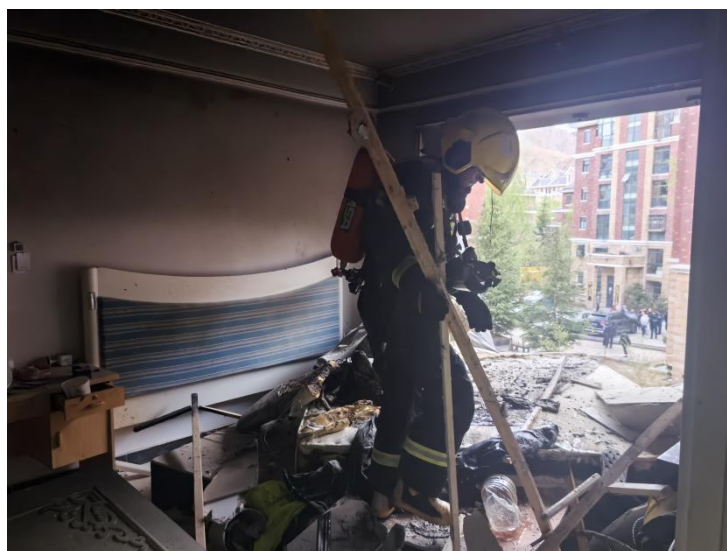
图 1-4 117 栋 1 单元 301 室南侧卧室轰燃后现场照片

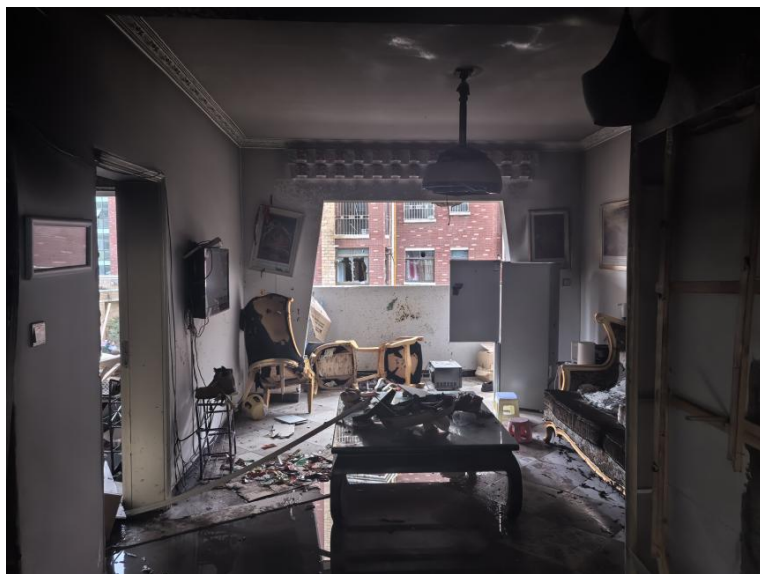
图 1-5 117 栋 1 单元 301 室客厅（面向南侧阳台方向）轰燃后现场照片

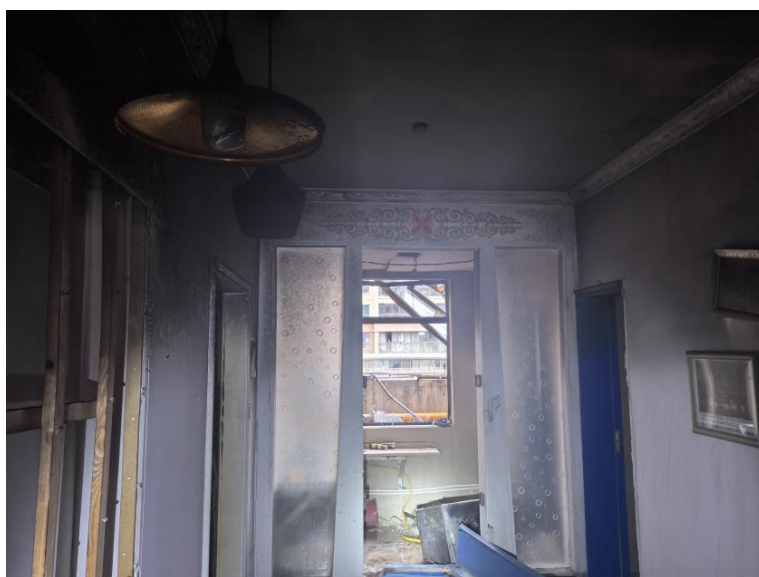
图 1-6 117 栋 1 单元 301 室客厅（面向北侧厨房方向）轰燃后现场照片

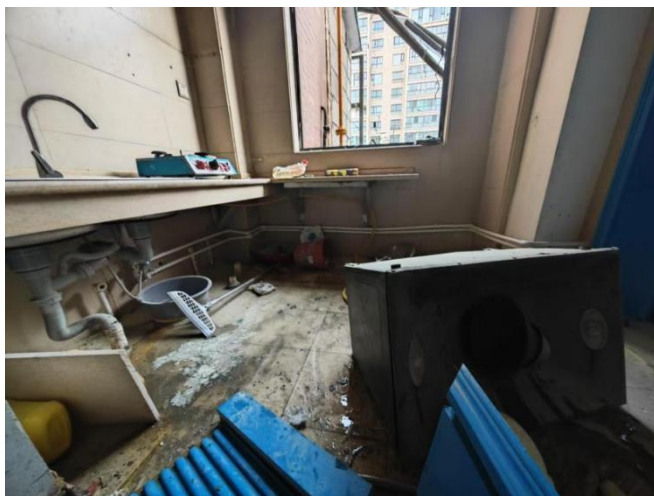
图 1-7 117 栋 1 单元 301 室厨房轰燃后现场照片

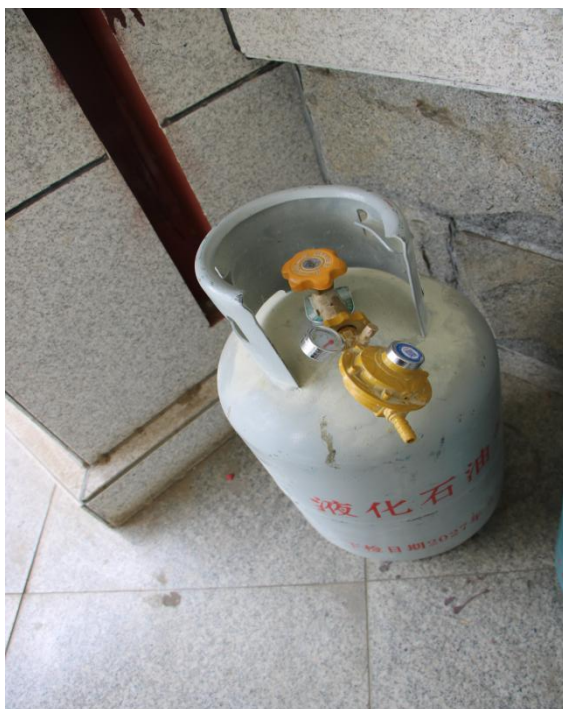
图 1-8 117 栋 1 单元 301 室厨房使用的液化石油气瓶轰燃后现场照片

2.4月15日，西藏保城气瓶检验有限责任公司对气瓶进行了检测；4月23日，山东腾翔产品质量检测有限公司对调压器进行了检测；检测结果均为合格。经拉萨市城关区市场监督管理局出具的《关于诺诺家纺店现场检查情况的说明》所了解，相关线索所描述涉事企业（城关区诺诺家纺店）经现场检查，店中未销售燃气灶具。

基于以上分析，本次轰燃事件的燃气泄漏源位于 301 室的液化石油气瓶区域。

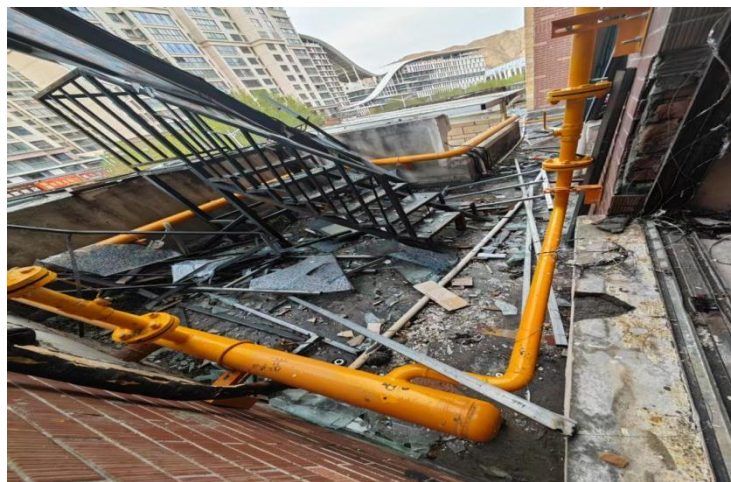
(3) 117 栋 1 单元 301 室的厨房、卫生间、北侧卧室、南侧卧室及阳台的窗框及玻璃受冲击破裂后,散落物呈现向室外散落状态;相邻住户房间受轰燃冲击后,窗户玻璃及建筑破碎物沿门窗向室内延伸分布,呈现为室内受外部冲击的影响。

图 1-9 117 栋 1 单元 301 室厨房外平台轰燃后现场照片

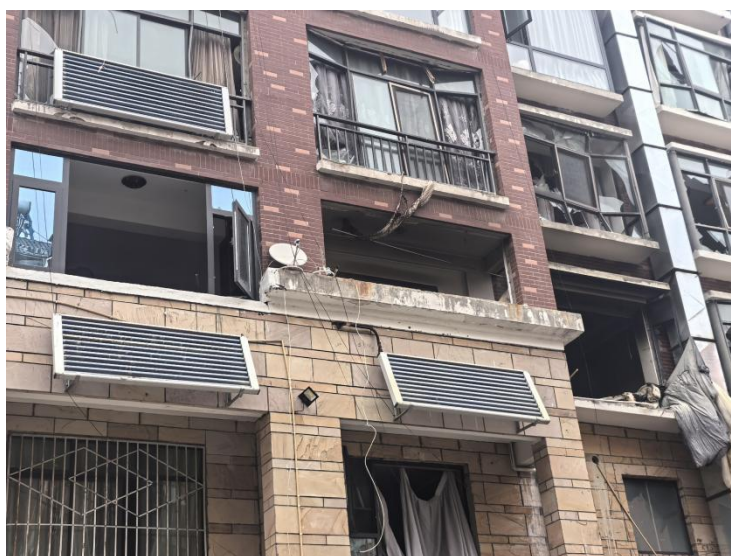
图 1-10 117 栋 1 单元 301 室阳台和南侧卧室外侧轰燃后现场照片

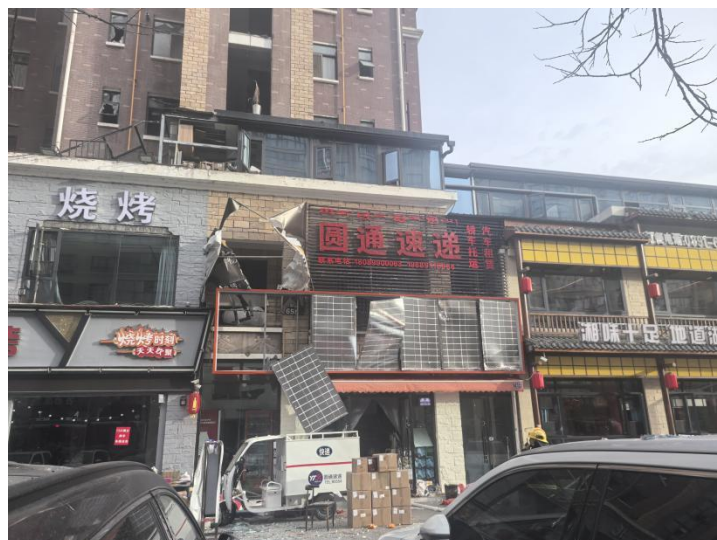
图 1-11 117 栋 1 单元 301 室厨房和北侧卧室外侧轰燃后现场照片

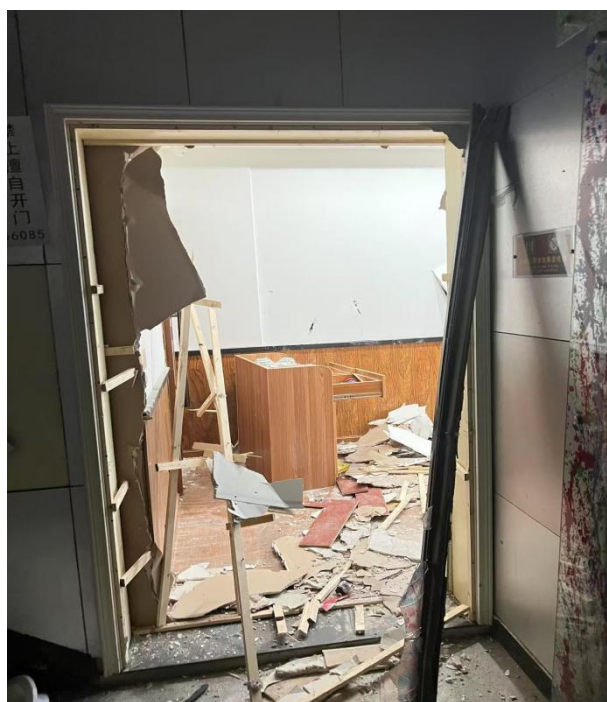
图 1-12 117 栋 1 单元 201 室轰燃后现场照片

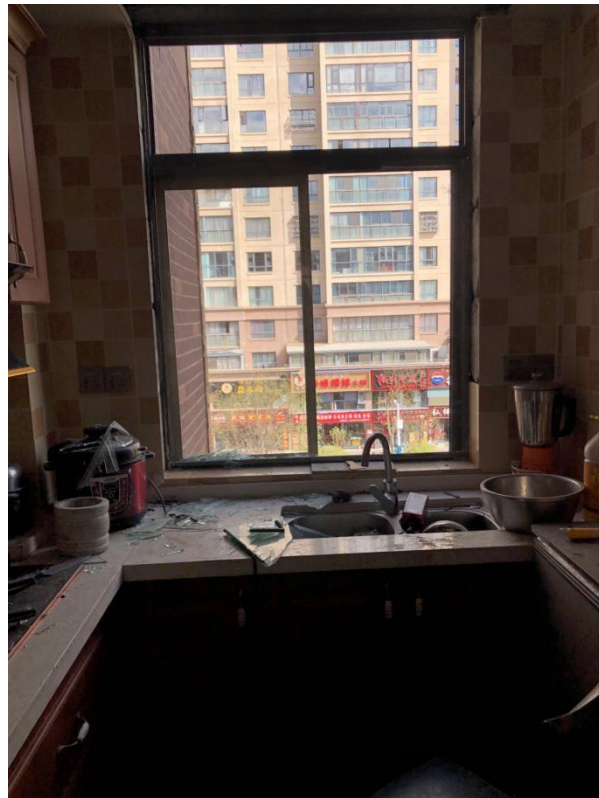
图 1-13 117 栋 1 单元 401 室厨房在轰燃后现场照片
