# 拉萨高新区海亮世纪新城“4·10”燃气轰燃事件调查报告

2025年4月10日18时53分,拉萨高新区海亮世纪新城(别名:海亮一期/河畔家园)117栋1单元301室发生燃气泄漏轰燃事件,造成5人轻伤,部分房屋、车辆受损,直接经济损失约118.09万元。

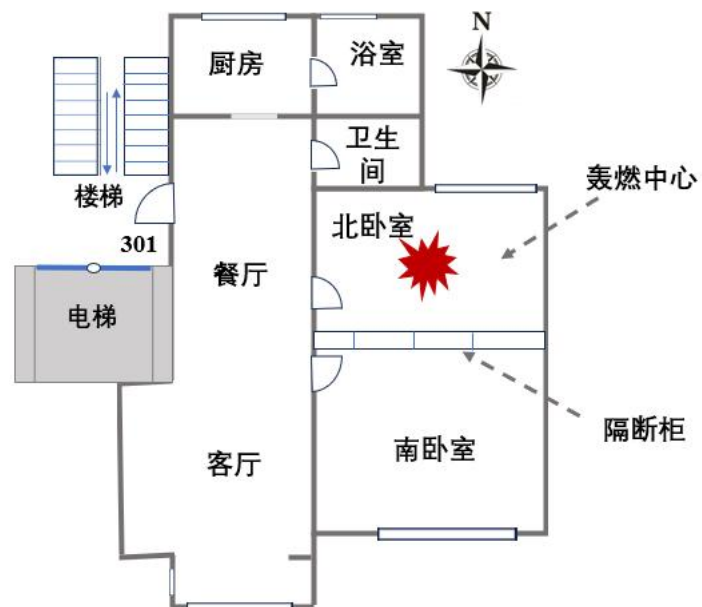
图 1-14 117 栋 1 单元 301 室内房间平面示意图

(2) 117 栋 1 单元 301 室有 2 间卧室，分别布置在户内东侧，南北贴邻，2 间卧室中间设置了隔断柜，室内呈现过火痕迹，尤其北侧卧室过火最严重，隔断柜自中间呈裂口状，衣物等物品散落在地面，厨房一台单孔灶具，表面存在过火痕迹。
